**8. AgrosNet-Doktorandentag  
in Berlin-Mitte**

**Zustandsbewertung von Pflasterdecken und Plattenbelägen in ungebundener Bauweise  
– Rückschlüsse für die Erneuerung von Pflasterdecken und Plattenbelägen aus dem  
Zustand von Verkehrsflächen zur Erhöhung der Nutzungsdauer –**

**Andreas Heiko Metzging  
10.03./11.03.2015**

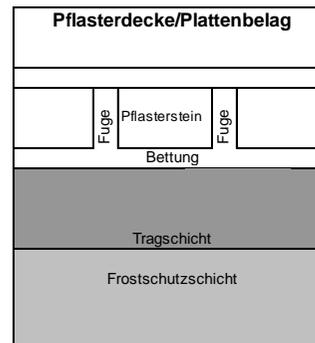
Abbildung 1: Aufbau einer Pflasterdecke/ eines Plattenbelages

**Ungebundene Pflasterdecken und Plattenbeläge bestehen aus der Pflasterdecke bzw. dem Plattenbelag, einschl. der Fuge und Bettung. Unter der Bettung befinden sich die Trag- und Frostschutzschichten. Die Tragschichten können entweder aus ungebundenen Schottertragschichten, Dränbetontragschichten oder aber aus einer wasserdurchlässigen Asphalttragschicht bestehen. Das Fugen- und Bettungsmaterial besteht i.d.R. aus ungebundenen Baustoffgemischen 0/4 mm, 0/5 mm, 0/8 mm, wobei je nach Steinart als Fugenmaterial sehr häufig die feine Gesteinskörnung 0/2 mm eingesetzt wird.**

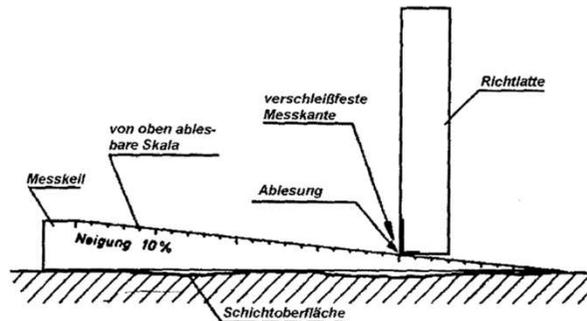
Bild 1: Richtlatte und Messkeil in Messstellung (Prinzipskizze)

Zur Prüfung der Unebenheiten wird die Richtlatte auf der Oberfläche der zu prüfenden Schicht aufgestellt. Die Unebenheiten werden als Abweichungen zwischen der Messkante (Lattenunterkante) und der Schichtoberfläche durch Unterschieben des Messkeils festgestellt. Je weiter sich der Messkeil unter der Richtlatte durchschieben lässt, desto größer ist die Unebenheit an dieser Stelle (Bild 1).

Die Überprüfung der Ebenheit ist mit einer  $4\,000 \pm 4$  mm langen,  $18 \pm 1$  mm breiten und mindestens 90 mm hohen Richtlatte in Verbindung mit einem Messkeil durchzuführen.

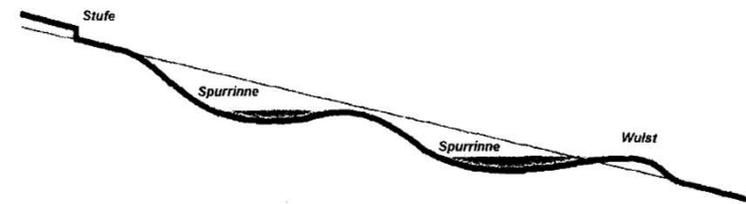
Bild 5: Arten von Querunebenheiten

In Querrichtung können folgende Unebenheiten auftreten: Stufen, Spurrinnen und andere Vertiefungen, unplanmäßige Querneigungswechsel, Wülste oder Aufwölbungen (Bild 5).

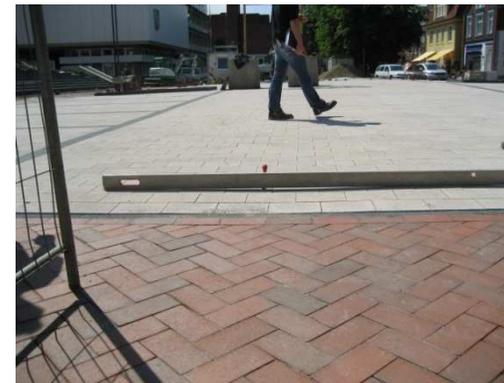
Foto IMG 3674: Unebenheit einer Pflasterdecke

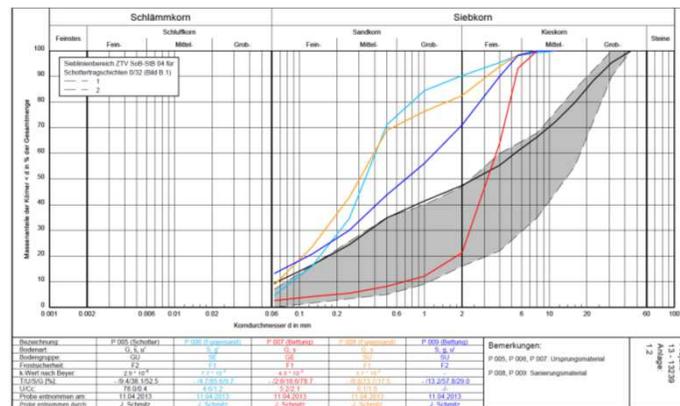
Fugenmaterial  
Bettungsmaterial

Korngrößenverteilung: Probestelle 2

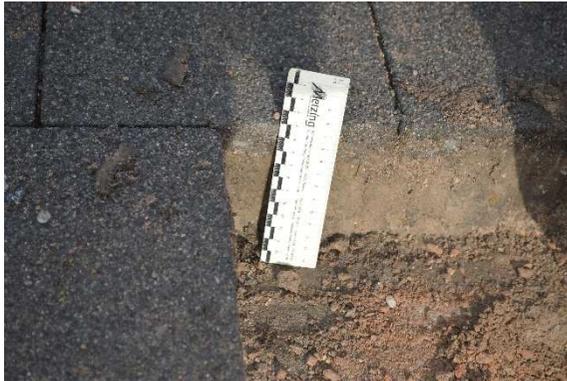
Foto 2: Zermahlendes bzw. verschlammtes Fugenmaterial Probestelle 1

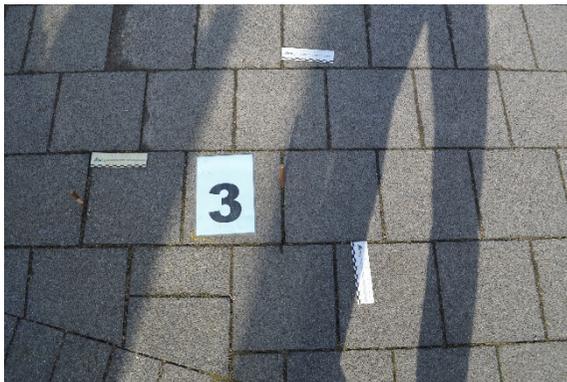
Foto 3: Probestelle 3, unbelastet

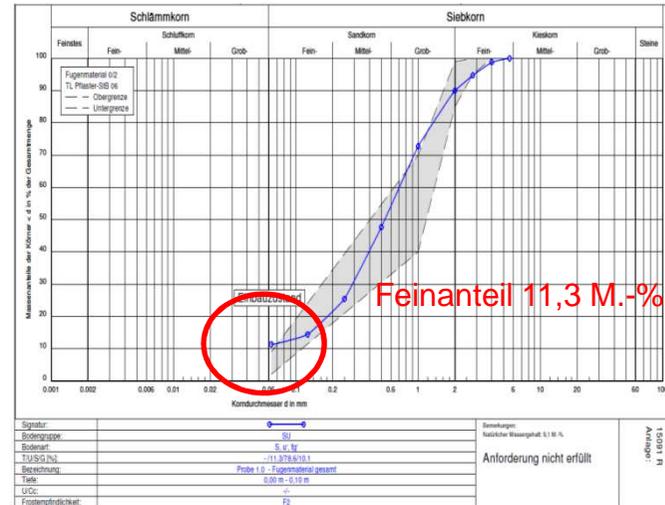
Korngrößenverteilung: Probestelle 1

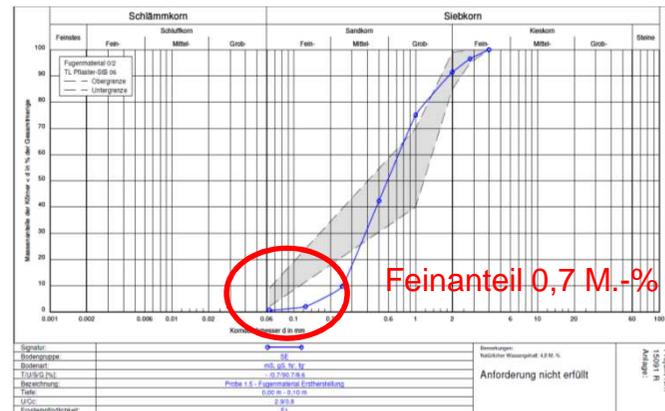
Korngrößenverteilung: geliefertes Fugenmaterial

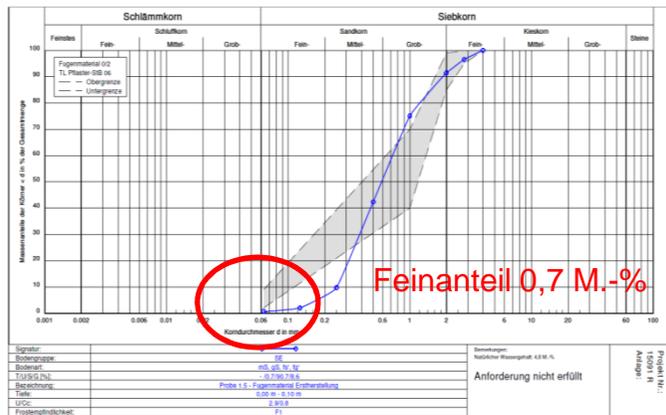
# Kornzertrümmerung, Zermahlung bzw. Verschlämmung in der Fuge

Korngrößenverteilung: geliefertes Fugenmaterial

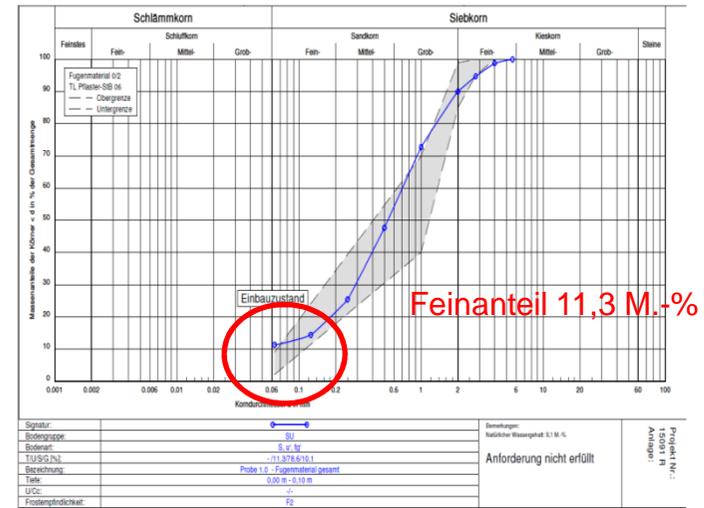
Korngrößenverteilung: Probestelle 1, belastet

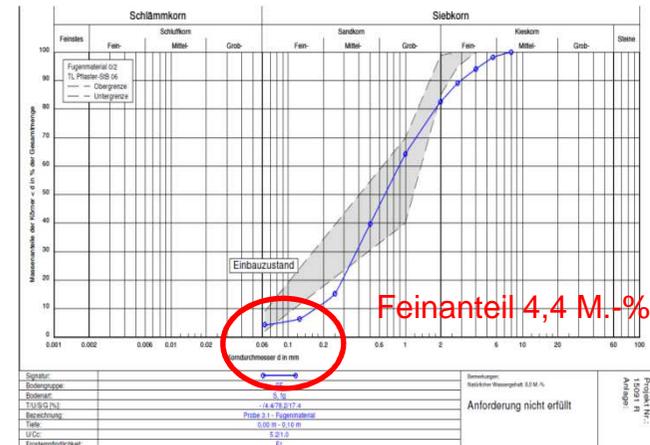
Korngrößenverteilung: Probestelle 3, gering belastet

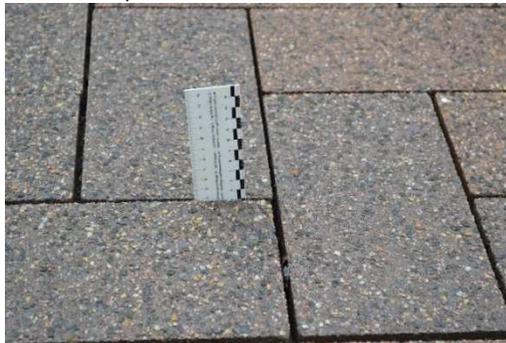
Zudem haben die Untersuchungen gezeigt, dass auch kurzzeitig nach Herstellung eines Belages die Fugen zum Teil deutlich geleert waren, was verschiedene Ursachen haben kann.

Foto 4: Fahrbahn 2 Monate nach Inbetriebnahme, Fugentleerung 4 cm

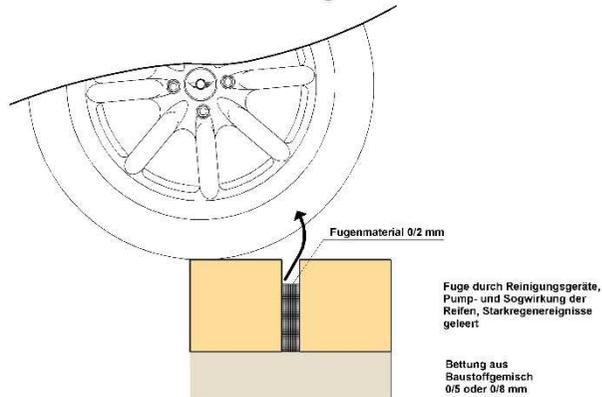
**Fugentleerung durch oberflächennahe Entleerung**

Fugentleerung oberflächennahe Entleerung

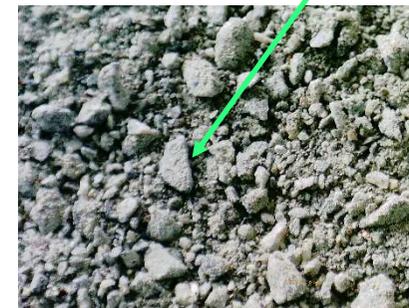
„Plattiges Korn“

Beispielhaftes Fugenmaterial 0/2 mit unterschiedlicher Konform

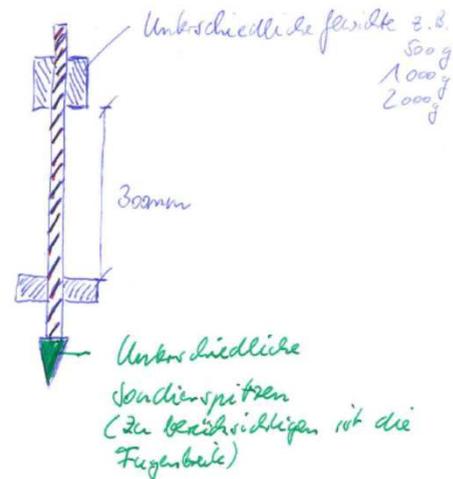
→ Überprüfung der Lagerungsdichte mit einer derzeit in Entwicklung befindlichen "Fugensonde"

Handschriftliche Skizze einer Fugensonde – Prototyp wird derzeit gebaut
